**Gutachten Nr. : 21-013**

In Sachen :                Untersuchung der Wurzelräume eines  
                                 Naturdenkmals (Eibe) und einer Linde im  
                                 Zusammenhang mit einer B-  
                                 Planerstellung

Objekt :                    Cuxhaven, Papenstraße 79

Datum :                    26.10.2021

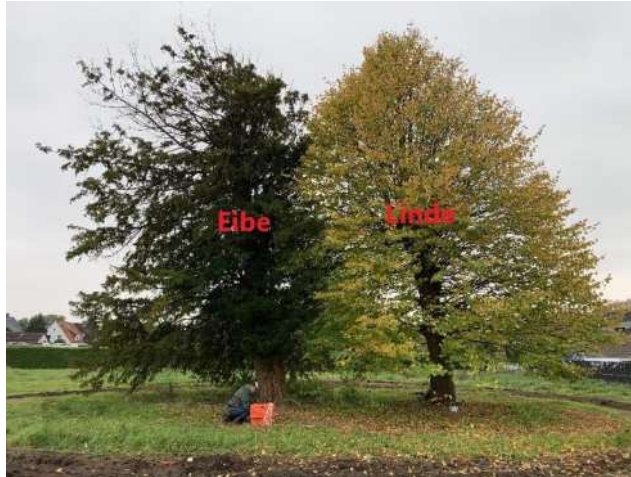
*Abb.: 3-1 Eibe und Linde, Blick aus Norden, Krone ist asymmetrisch, nach Osten weiter ausladend als nach Westen, hier begrenzt durch die Linde.*

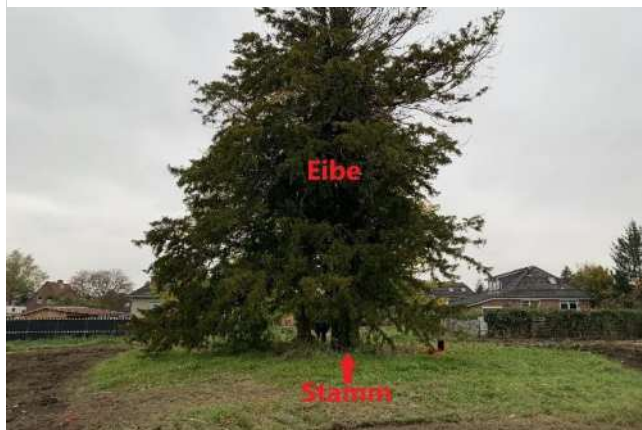
*Abb.: 3-2 Blick aus Osten, Krone ist asymmetrisch, nach Süden weiter ausladend als nach Norden.*

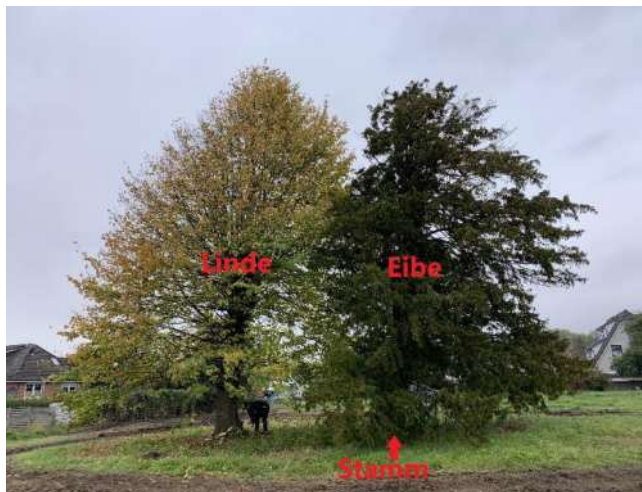
*Abb.: 3-3 Eibe und Linde, Blick aus Süden, asymmetrische Krone der Eibe deutlich erkennbar.*

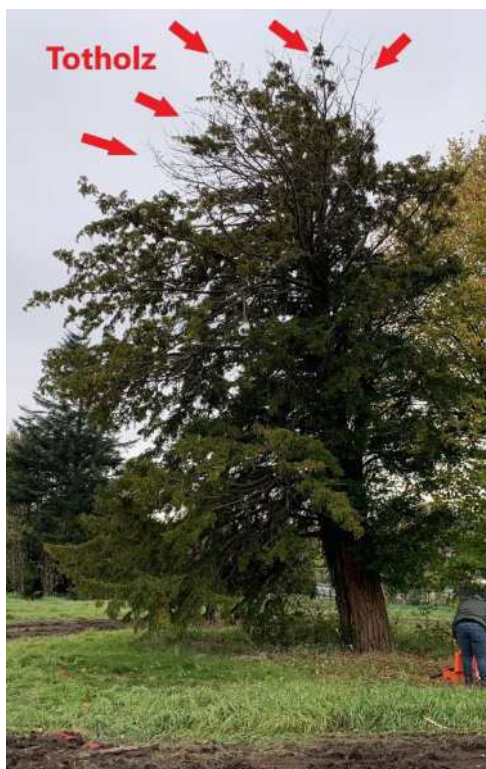
Abb.: 3-4 Totholz im oberen Teil der Krone

Das für die Alterungsphase typische Totholz im Wipfelbereich ist zu entfernen.

- An der Eibe ist das Totholz zu entnehmen.
- Spätestens ab Baubeginn ist jährlich eine Baumkontrolle durchzuführen.
- Im Herbst 2024 ist erneut eine eingehende Untersuchung durchzuführen, um die Bruchsicherheit zu überprüfen.

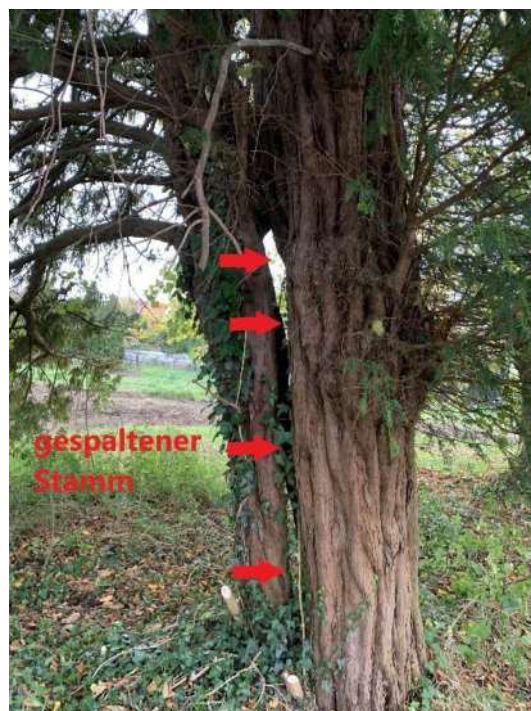
Abb.: 3-5 Stamm durch Fäule gespalten, man kann hindurch sehen. Im oberen Bereich sind die Stammteile noch verbunden

Die Eibe ist als Naturdenkmal besonders geschützt. Die Standsicherheit ist gegeben. Die Bruchsicherheit ist angesichts der Baumart und der Baumhöhe trotz der geringen Restwandstärke und des geöffneten Stammes aktuell gegeben.

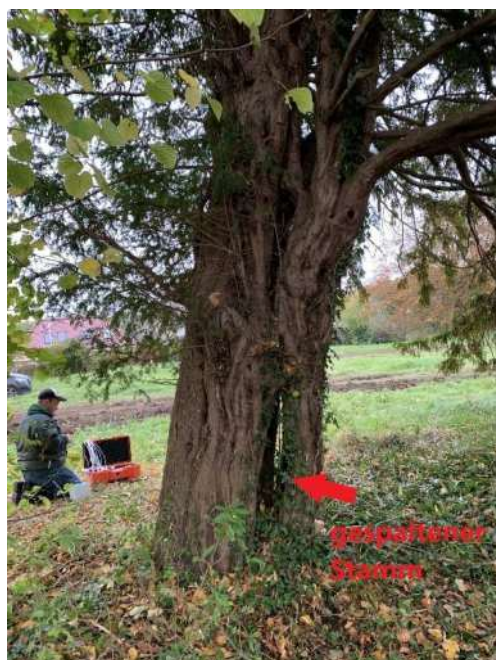
Abb.: 3-6 Stamm durch Fäule gespalten, im mittleren Bereich besteht noch eine Verbindung der Stammteile

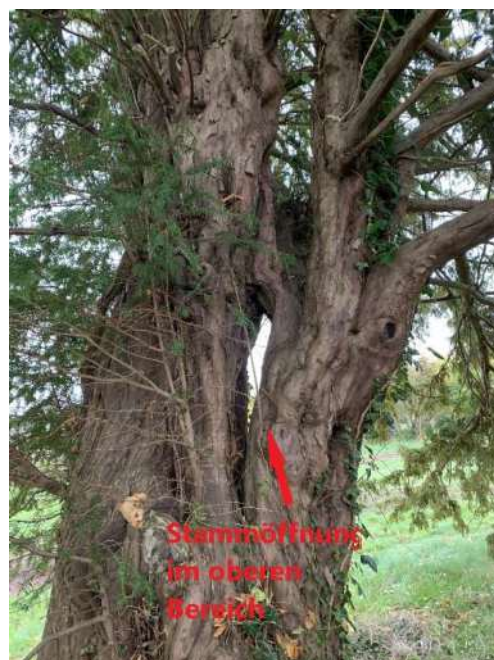
Abb.: 3-7 Über der Verbindung ist der Stamm vollständig geöffnet, man kann hindurch sehen.

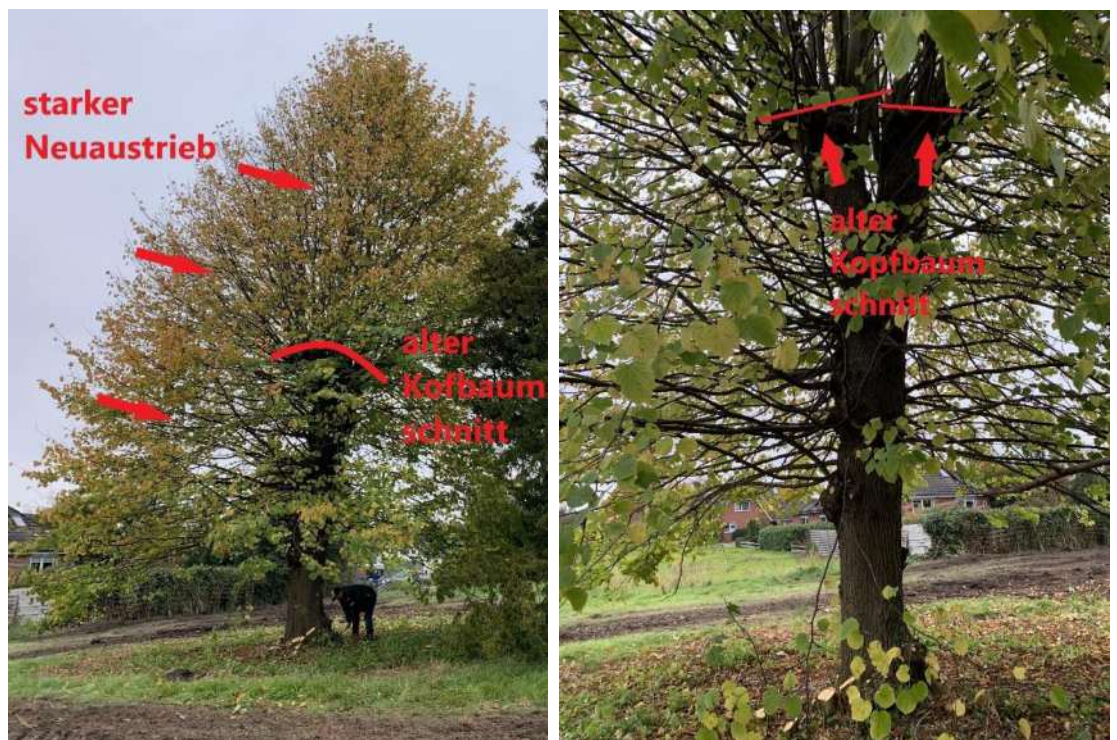
Abb.: 3-4

Der Baum wurde in der Vergangenheit in Höhe von ca. 6 m geköpft. Die vorhandene Krone ist eine, durch Neuaustrieb entstandene, Sekundärkrone.

Die Linde ist standsicher. Am Stamm sind die festgestellten Restwandstärken sicher ausreichend, so dass die Bruchsicherheit gegeben ist. Die ca. 10 Jahre alten Austriebe am Stammkopf sind Reiterrate, die keine feste Verbindung in den Stammkopf hinein haben. Da diese Austriebe das Wachstum jeweils nur in eine Richtung entwickeln können und die einzelnen Stämmlinge sich durch das Dickenwachstum auseinanderdrücken, ist diese Sekundärkrone mittelfristig nicht sicher. Da die Stärke der einzelnen Triebe am Astring aktuell noch bei maximal 10 cm liegt, sind die Schnitte zum erneuten Köpfen des Baumes noch regelkonform. Die Linde sollte also in der aktuellen Fäll- und Schnittperiode bis zum 28.02.2022 geköpft werden. Die Stammaustriebe sollten dabei mit entfernt werden. Für die Pflege in der Zukunft ist ein regelmäßiges Köpfen, ca. alle 5 Jahre zu empfehlen.

- Die Linde sollte in dieser Fäll- und Schnittzeit bis 28.02.2022 geköpft werden. Die Stammaustriebe sind dabei auch zu entfernen. Die jungen Triebe sind jeweils oberhalb der alten Schnittstelle auf Astring zu schneiden.
- Spätestens ab Baubeginn ist jährlich eine Baumkontrolle durchzuführen.
- Die Linde ist in der Folge ca. alle 5 Jahre zu köpfen.

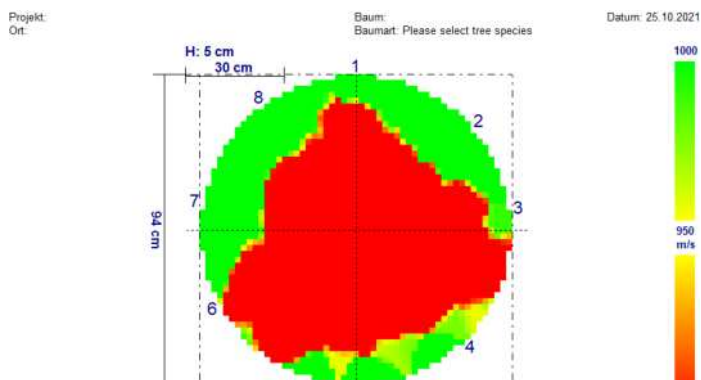
Am Stamm der Eibe wurde eine Schalltomographie durchgeführt. Am Stammfuß, auf ca. 5 cm Höhe wurden 8 Sensoren gesetzt. Die Sensoren 4 und 5 wurden an dem vom Hauptstamm abgespaltenen Teil gesetzt. Das Schalltomogramm zeigt, dass das Innere des Stammes weitgehend zersetzt ist.

Abb.: 5-3 Schalltomogramm: grün = intakt, rot = zersetzt

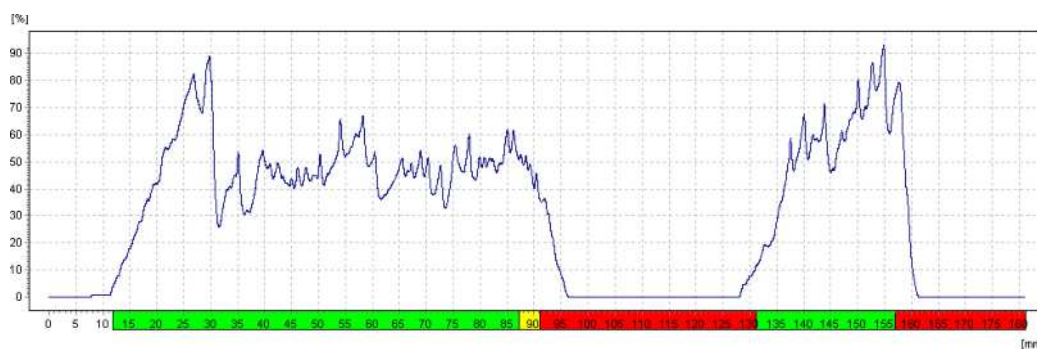
Abb.: 5-5 Messprofil 1 – Restwandstärke ca. 8 cm

Die gemessenen Restwandstärken zwischen 7 cm und 20 cm entsprechen dem Ergebnis der Schalltomographie. Unter Berücksichtigung der Baumart und der Baumhöhe ist die Eibe als bruchsicher einzuschätzen.

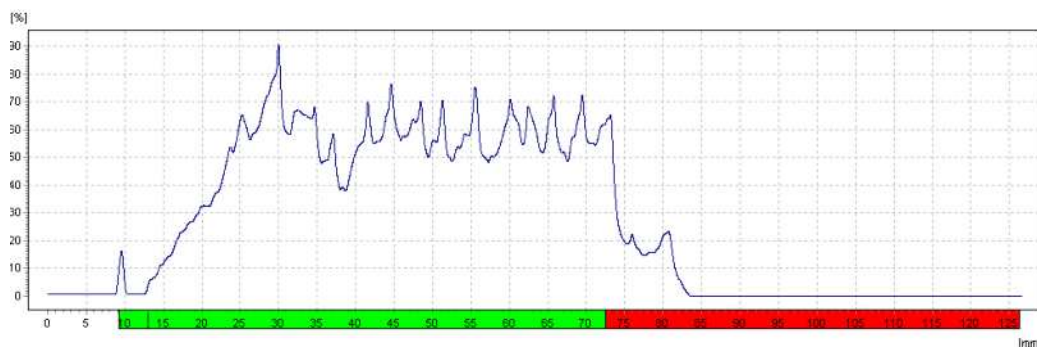
Abb.: 5-7 Messprofil 2 – Restwandstärke ca. 7 cm

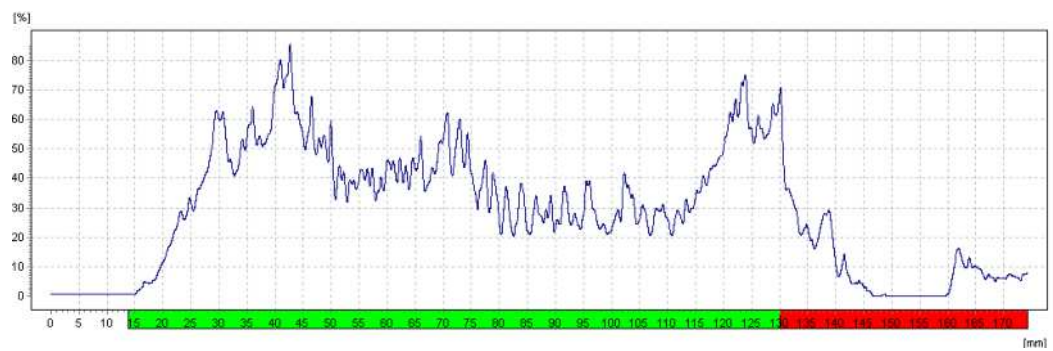
Abb.: 5-9 Messprofil 3 - Restwandstärke ca. 12 cm

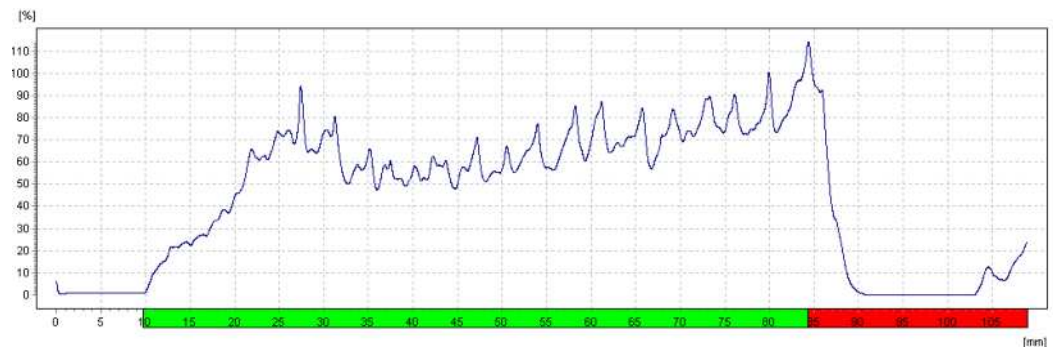
Abb.: 5-11 Messprofil 4 – Restwandstärke ca. 8 cm

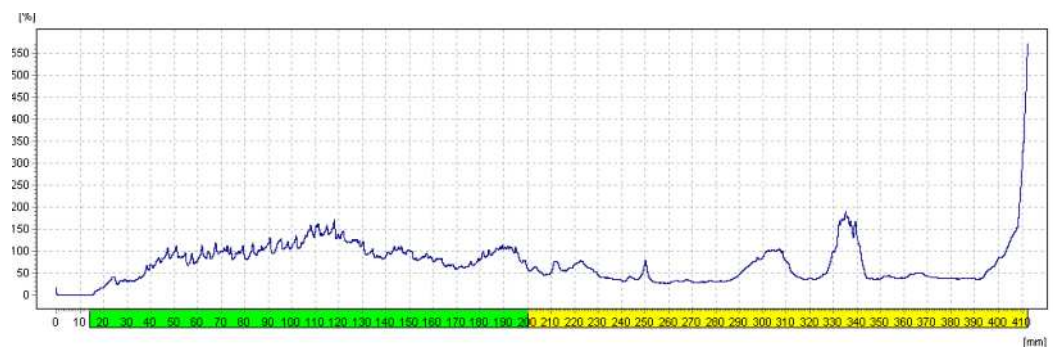
Abb.: 5-13 Messprofil 5 – Restwandstärke ca. 20 cm

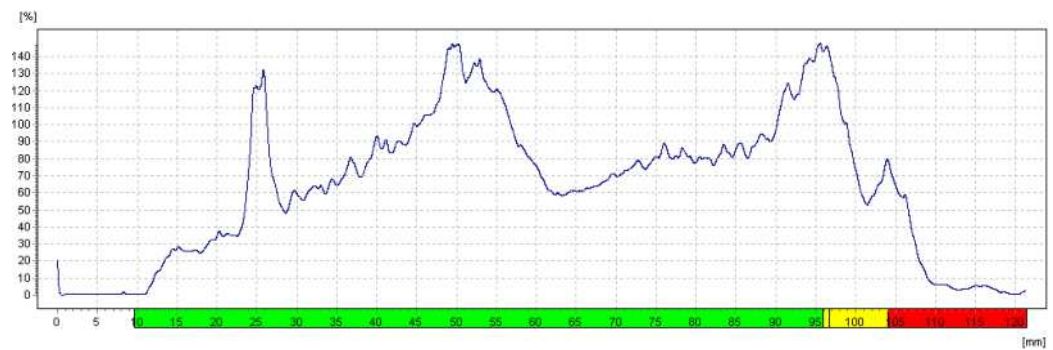
Abb.: 5-15 Messprofil 6 – Restwandstärke ca. 9 cm

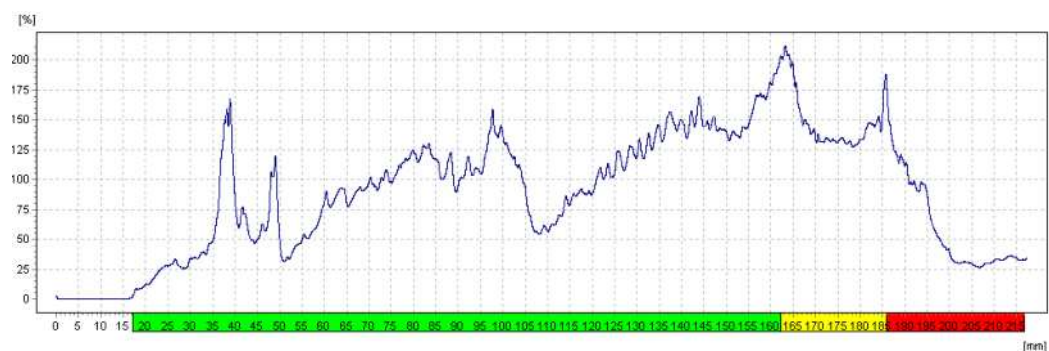
*Abb.: 5-17 Messprofil 7 – Restwandstärke ca. 16 cm*

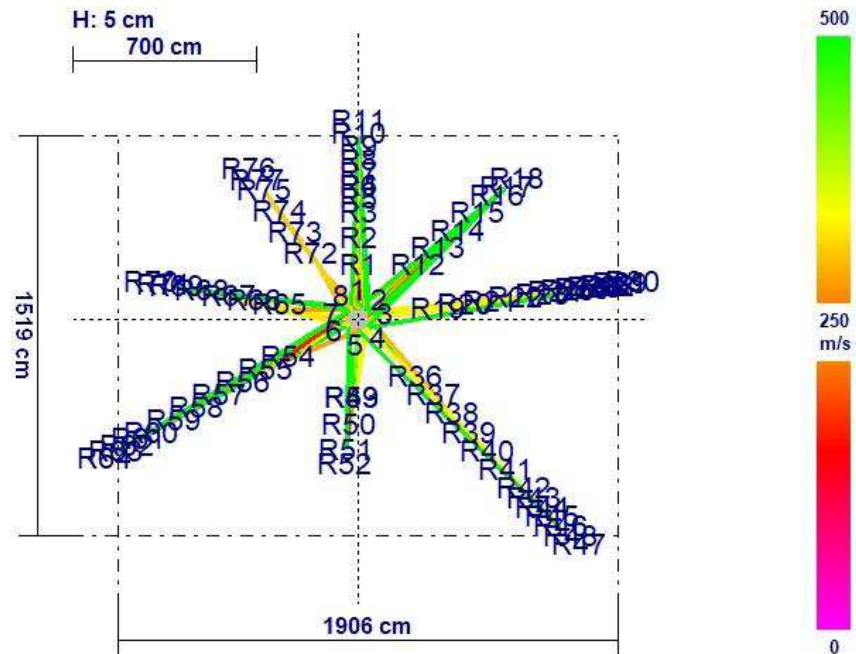
Abb.: 5-28 Darstellung Wurzelraummessung

Die Messungen über die Sensoren 1, 2, 7 und 8 eine weisen eine Wurzelausdehnung von ca. 5,50 m bis 6,50 m auf. Über Sensor 5 ist die Wurzelausdehnung nur mit 4,50 m gemessen worden. An den Sensoren 3, 4 und 6 sind Wurzelausdehnungen zwischen 8 und 10,5 m gemessen worden.

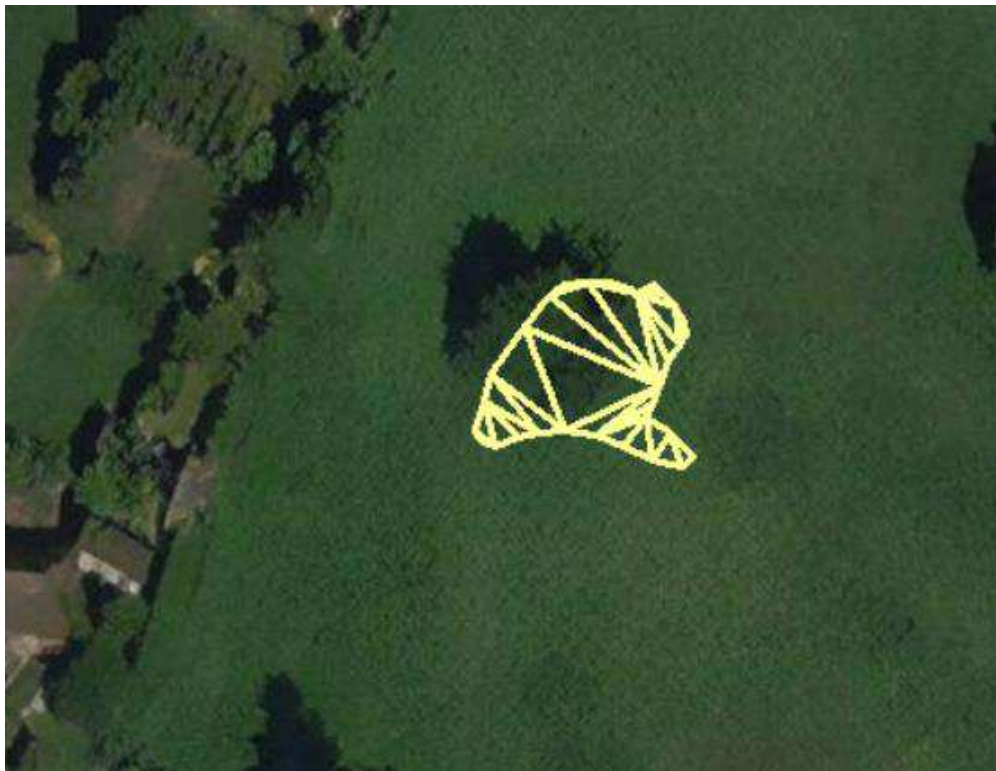
*Abb.: 5-31 Darstellung des eingemessenen Wurzelbereichs*

Der gemessene Wurzelraum beträgt in nördliche Richtung ca. 6m, in nordöstliche Richtung bis ca. 8 m vom Stamm. In östlicher Richtung ist die Ausdehnung deutlich kleiner, in südöstlicher Richtung ist aber die größte Wurzelausdehnung mit ca. 10,50 m gemessen worden.

In diesen Wurzelraum sollte nicht eingegriffen werden, so dass keine Wurzeln beschädigt werden. Ein **Arbeitsraum für die Tiefbauarbeiten außerhalb des Wurzelbereichs** ist vorzusehen.

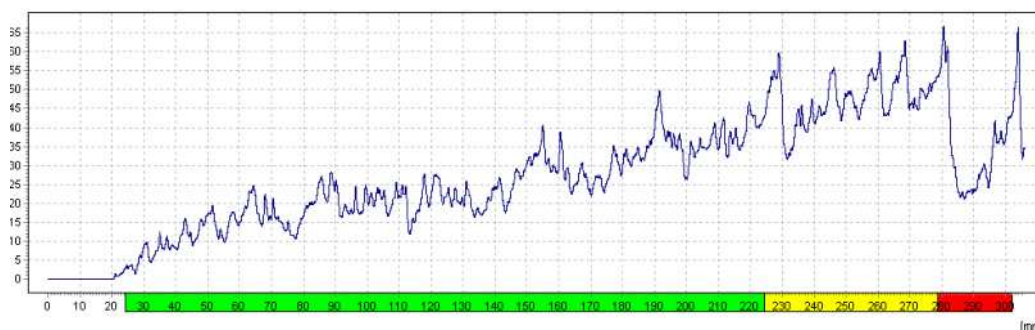
Abb.: 5-33 Messprofil 1 – Wurzelanlauf, intakte Restwandstärke ca. 20 cm.

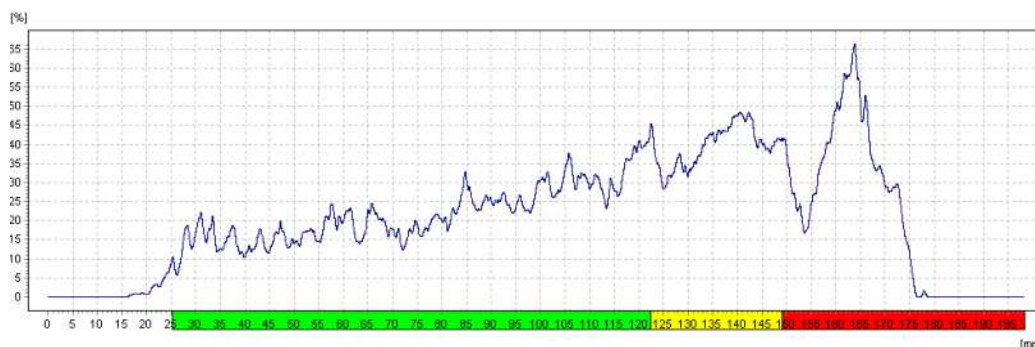
Abb.: 5-35 Messprofil 2 – Wurzelanlauf, intakte Restwandstärke ca. 12 cm.

Die Linde weist eine Höhlung auf. Die gemessenen Restwandstärken zwischen ca. 12 cm (Bohrung 2 und 6) und ca. 40 cm (Bohrung 3 und 7) sind angesichts der reduzierten Baumhöhe des Kopfbaumes ausreichend.

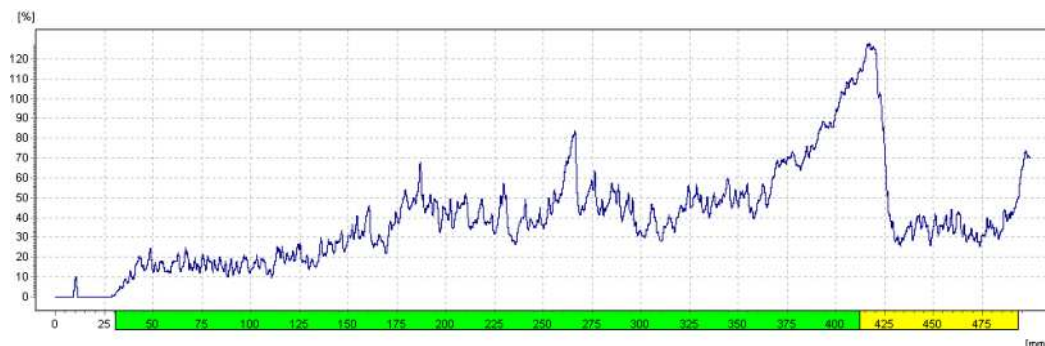
Abb.: 5-37 Messprofil 3 – Stamm - intakte Restwandstärke ca. 40 cm.

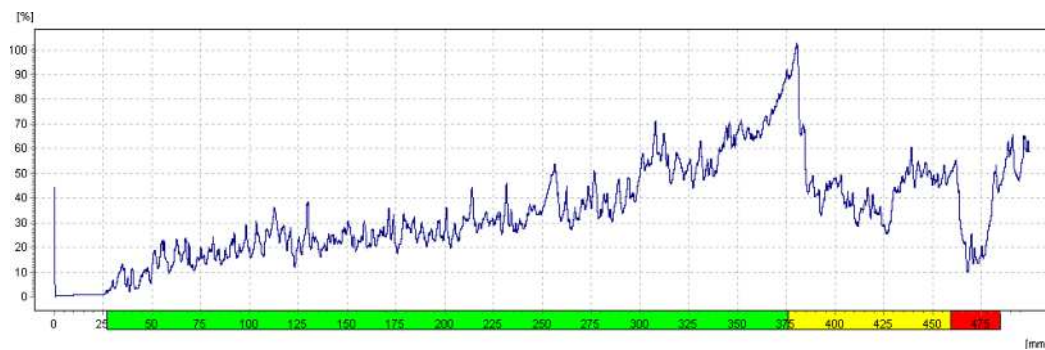
Abb.: 5-39 Messprofil 4 – Stamm – intakte Restwandstärke ca. 35 cm.

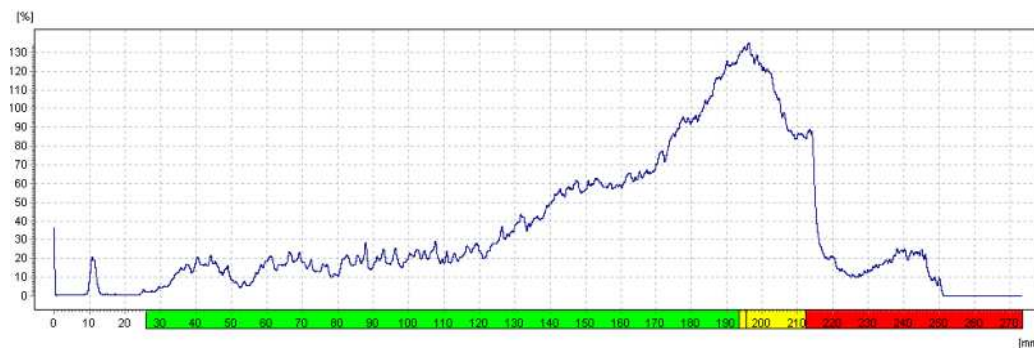
Abb.: 5-41 Messprofil 5 – Stamm intakte Restwandstärke ca. 19 cm.

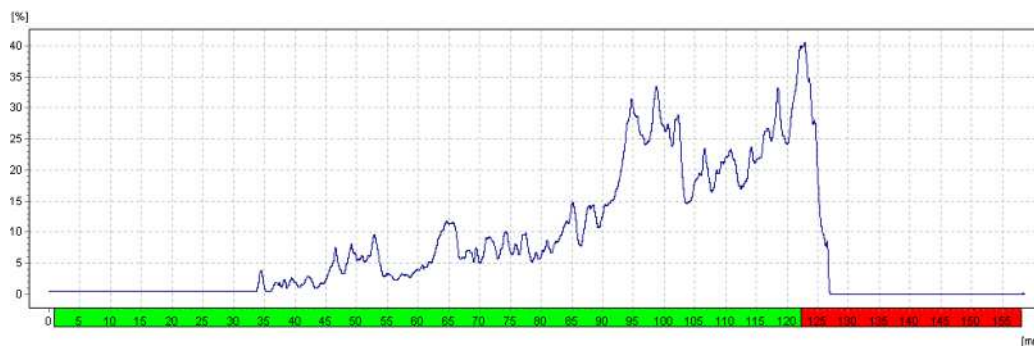
Abb.: 5-43 Messprofil 6 – Stammfuß – intakte Restwandstärke ca. 12 cm.

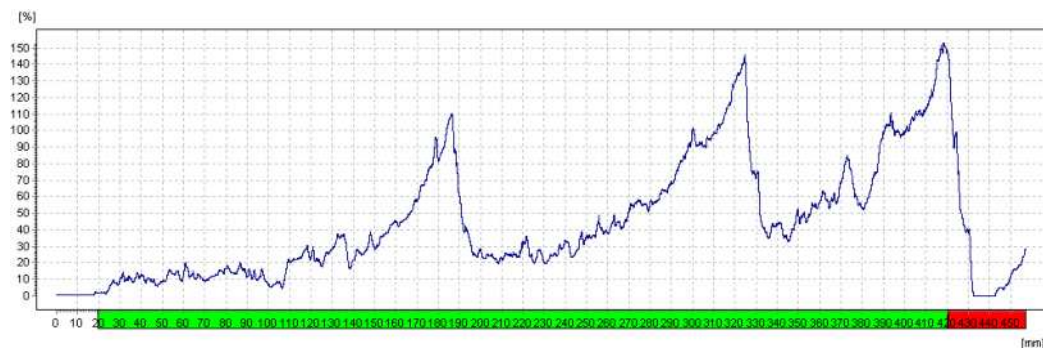
Abb.: 5-45 Messprofil 7 – Wurzelanlauf – intakte Restwandstärke ca. 40 cm.

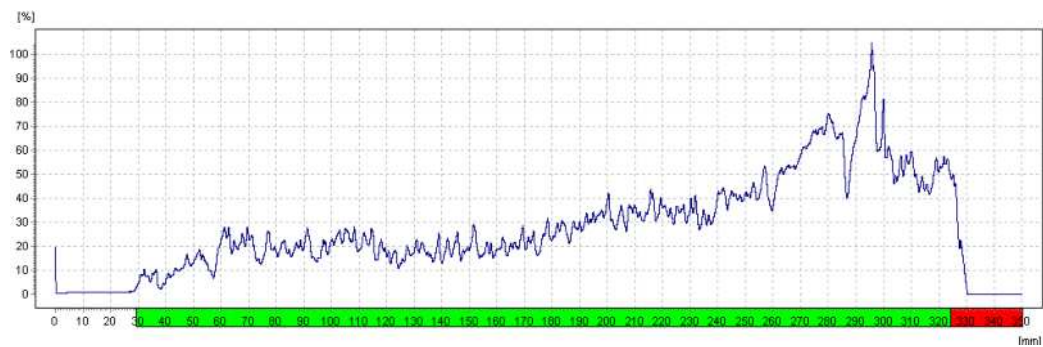
Abb.: 5-47 Messprofil 8 – Stamm – intakte Restwandstärke ca. 33 cm.

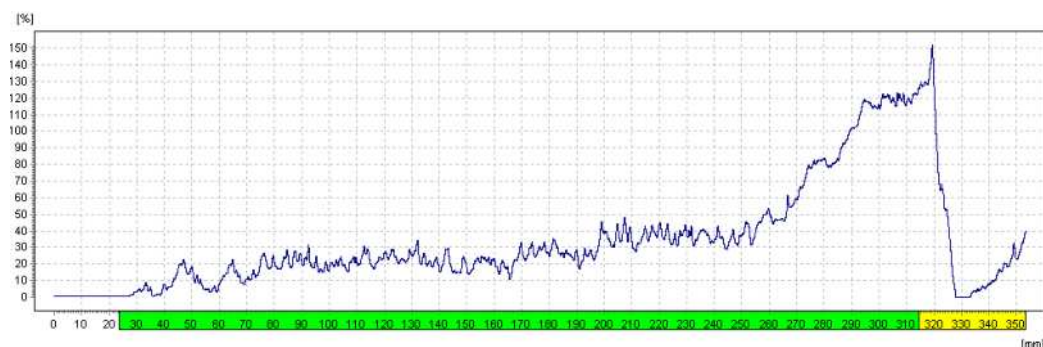
Abb.: 5-49 Messprofil 9 – Stamm – intakte Restwandstärke ca. 31 cm.

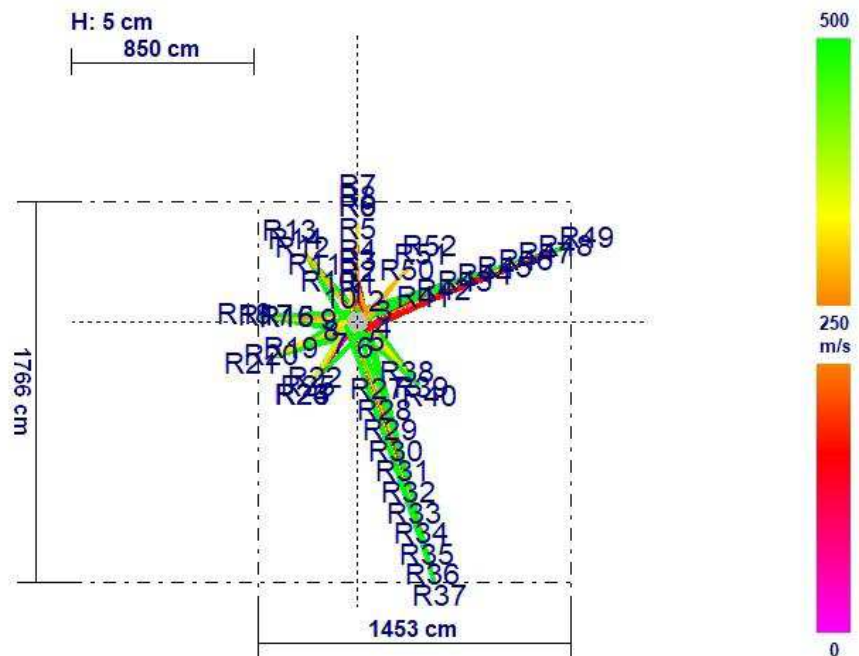
Abb.: 5-61 Darstellung Wurzelraummessung

Die Messungen über die meisten Sensoren weisen eine Wurzel ausdehnung von ca. 2,50 m bis 4 m auf. Über Sensor 3 ist die Wurzel ausdehnung mit 9 m gemessen worden, an Sensor 6 wurden ca. 11,50 m gemessen.

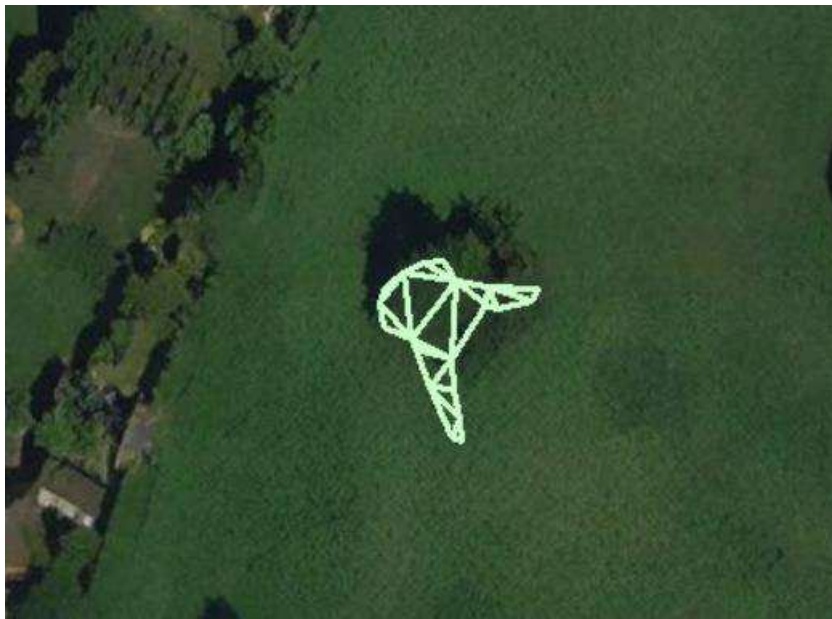
*Abb.: 5-62 Darstellung des eingemessenen Wurzelbereichs der Linde*

Der Wurzelraum der Linde hat weitgehend einen Radius bis ca. 4 m. In östliche Richtung reicht der Wurzelbereich bis 9 m vom Stamm, liegt aber innerhalb des Wurzelbereichs der Eibe. In südliche Richtung erstreckt sich die Wurzel bis ca. 11,50 m vom Stamm entfernt.

Diese lange Wurzel der Linde kann fachgerecht eingekürzt werden.

Es ist dazu ein Wurzelvorhang nach ZTV Baumpflege herzustellen. Dieses sollte ein bis zwei Jahre vor der eigentlichen Baumaßnahme geschehen.

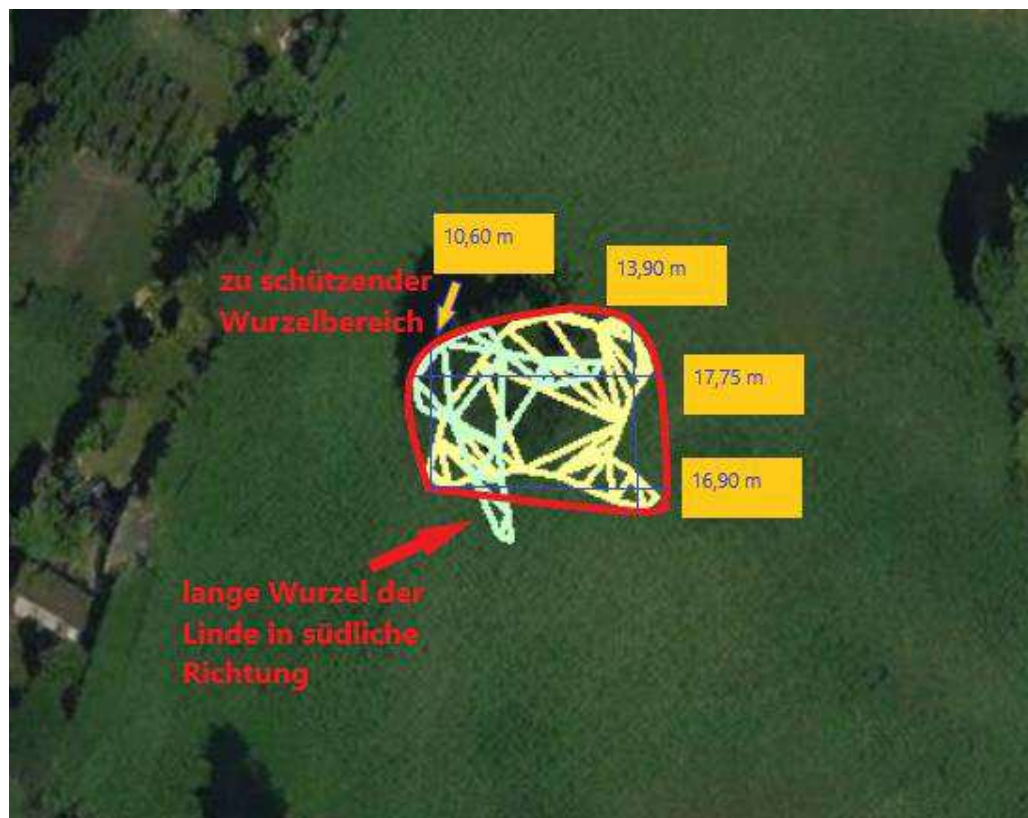
Abb.: 7-1 Zu schützender Wurzelbereich für beide Bäume. Ausdehnung in Nord-Süd-Richtung 10,60 m bis 13,90 m, in Ost-West-Richtung 16,90 m bis 17,75 m. Die lange Wurzel der Linde, die aus dem Bereich herauswächst, kann eingekürzt werden.

Es ist vor Beginn jeglicher Bau- maßnahmen ein ortsfester Wurzel- schutzzaun entsprechend RAS- LP 4, Anhang Bild 11, entlang der Grenze des zu schützenden Wurzelbereichs zu erstellen.
