**Gutachten Nr. : 21-013**

In Sachen :                Untersuchung der Wurzelräume eines  
                                 Naturdenkmals (Eibe) und einer Linde im  
                                 Zusammenhang mit einer B-  
                                 Planerstellung

Objekt :                    Cuxhaven, Papenstraße 79

Datum :                    26.10.2021

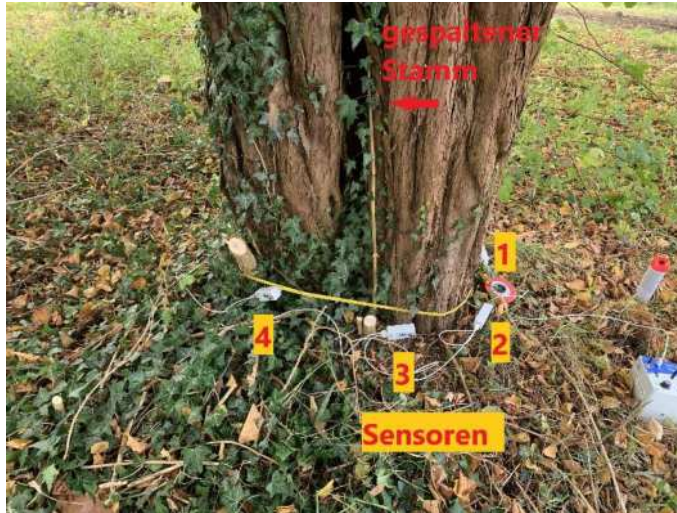
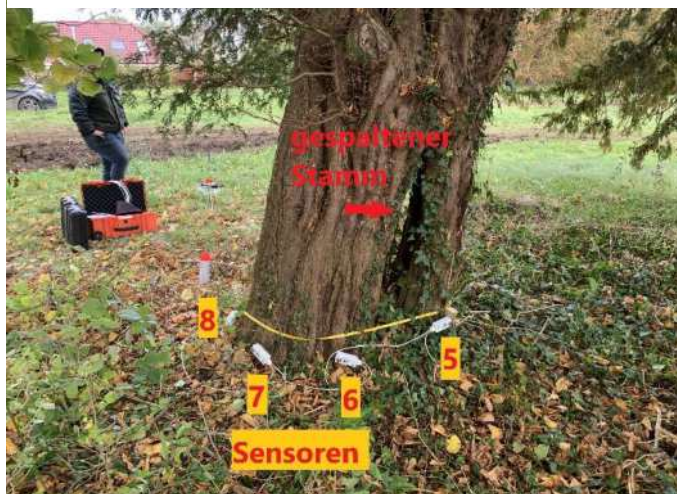
Abb.: 5-1

Am Stamm der Eibe wurde eine Schalltomographie durchgeführt. Am Stammfuß, auf ca. 5 cm Höhe wurden 8 Sensoren gesetzt. Die Sensoren 4 und 5 wurden an dem vom Hauptstamm abgespaltenen Teil gesetzt. Das Schalltomogramm zeigt, dass das Innere des Stammes weitgehend zersetzt ist.

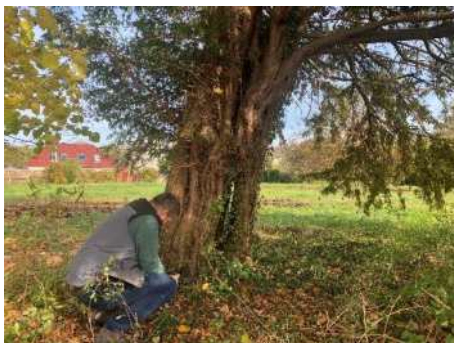
Abb.: 5-4 Bohrung 1

Abb.: 5-5 Messprofil 1 – Restwandstärke ca. 8 cm

Die gemessenen Restwandstärken zwischen 7 cm und 20 cm entsprechen dem Ergebnis der Schalltomographie. Unter Berücksichtigung der Baumart und der Baumhöhe ist die Eibe als bruchsicher einzuschätzen.

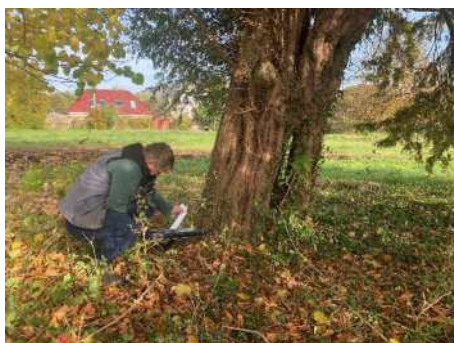
Abb.: 5-6 Bohrung 2

Abb.: 5-7 Messprofil 2 – Restwandstärke ca. 7 cm

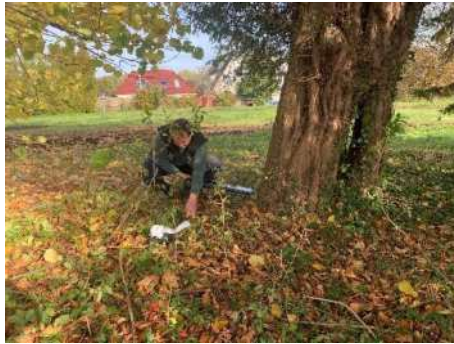
Abb.: 5-8 Bohrung 3

Abb.: 5-9 Messprofil 3 - Restwandstärke ca. 12 cm

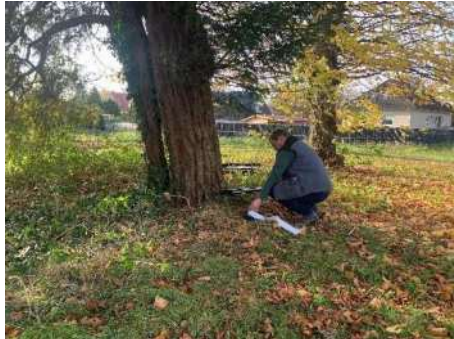
Abb.: 5-10 Bohrung 4

Abb.: 5-11 Messprofil 4 – Restwandstärke ca. 8 cm

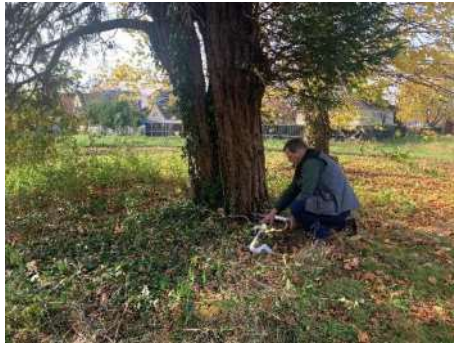
Abb.: 5-12 Bohrung 5

Abb.: 5-13 Messprofil 5 – Restwandstärke ca. 20 cm

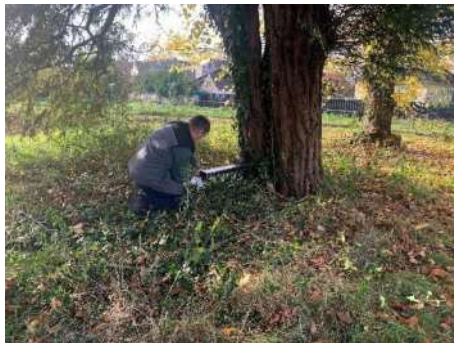
Abb.: 5-14 Bohrung 6

Abb.: 5-15 Messprofil 6 – Restwandstärke ca. 9 cm

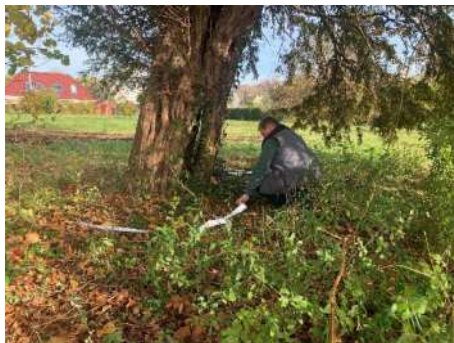
*Abb.: 5-16 Bohrung 7*

*Abb.: 5-17 Messprofil 7 – Restwandstärke ca. 16 cm*

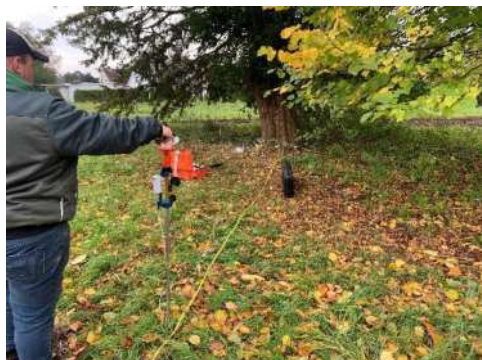
Abb.: 5-20 Messung Sensor 1, ca. 6 m

Die Messungen über die Sensoren 1, 2, 7 und 8 eine weisen eine Wurzelausdehnung von ca. 5,50 m bis 6,50 m auf. Über Sensor 5 ist die Wurzelausdehnung nur mit 4,50 m gemessen worden. An den Sensoren 3, 4 und 6 sind Wurzelausdehnungen zwischen 8 und 10,5 m gemessen worden.

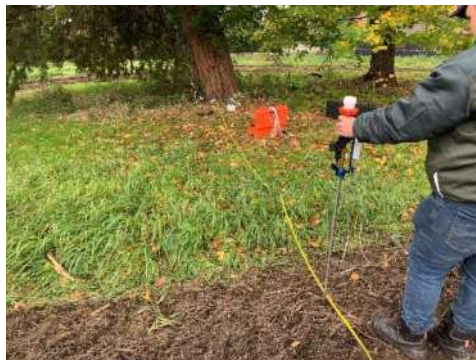
Abb.: 5-21 Messung Sensor 2, ca. 6,50 m

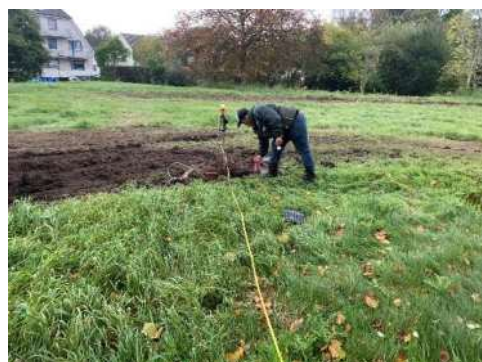
Abb.: 5-22 Messung Sensor 3 ca. 8 m

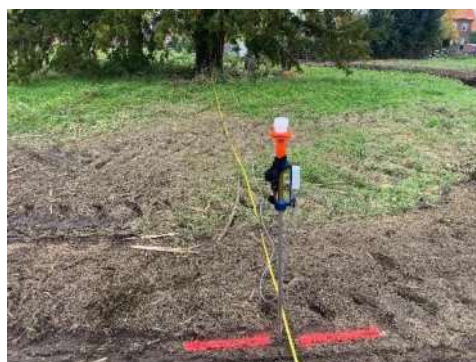
Abb.: 5-23 Messung Sensor 4, ca. 10,5 m

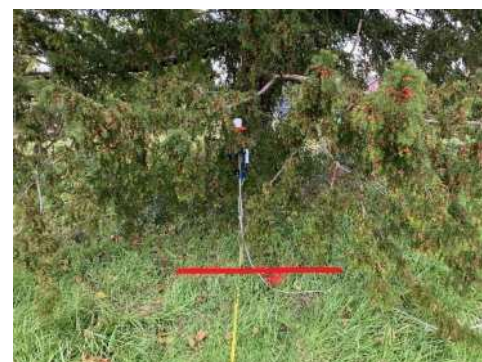
Abb.: 5-24 Messung Sensor 5, ca. 4,50

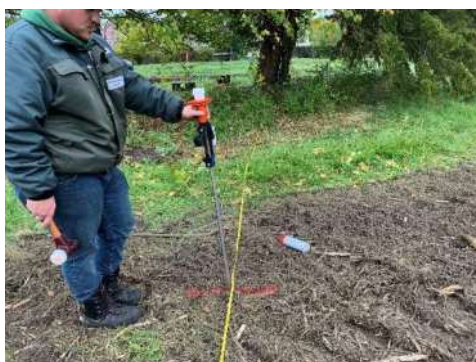
Abb.: 5-25 Messung Sensor 6, ca. 9,50 m

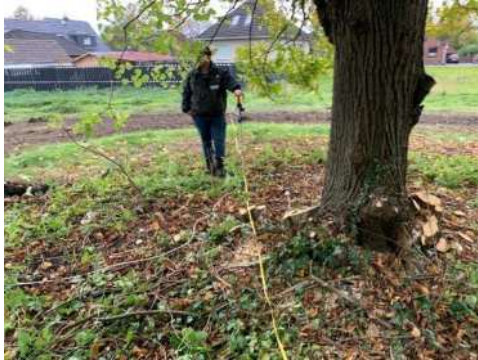
Abb.: 5-26 Messung Sensor 7, ca. 6,50 m

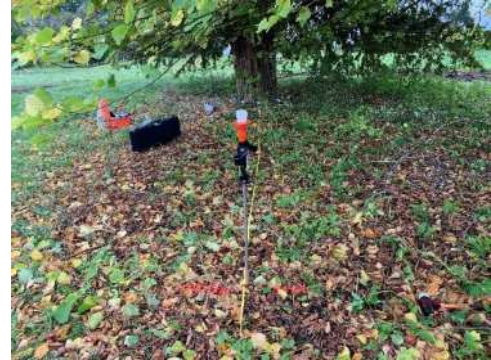
Abb.: 5-27 Messung Sensor 8, ca. 5,50 m

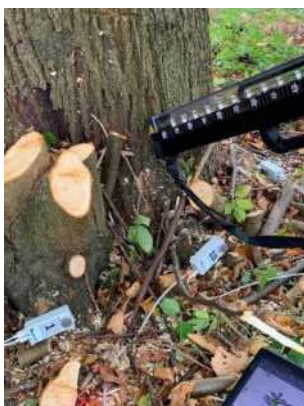
Abb.: 5-32 Bohrung 1

Abb.: 5-33 Messprofil 1 – Wurzelanlauf, intakte Restwandstärke ca. 20 cm.

Die Linde weist eine Höhlung auf. Die gemessenen Restwandstärken zwischen ca. 12 cm (Bohrung 2 und 6) und ca. 40 cm (Bohrung 3 und 7) sind angesichts der reduzierten Baumhöhe des Kopfbaumes ausreichend.

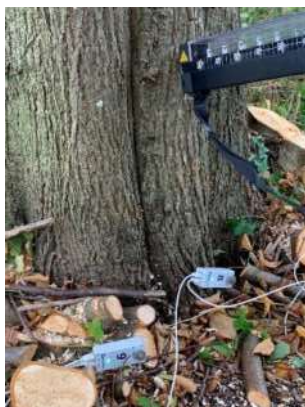
Abb.: 5-34 Bohrung 2

Abb.: 5-35 Messprofil 2 – Wurzelanlauf, intakte Restwandstärke ca. 12 cm.

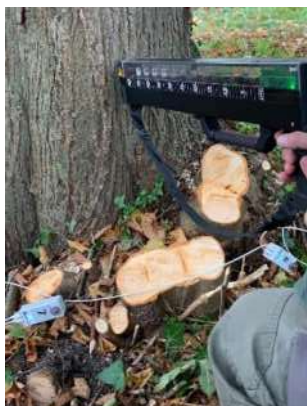
Abb.: 5-36 Bohrung 3

Abb.: 5-37 Messprofil 3 – Stamm - intakte Restwandstärke ca. 40 cm.

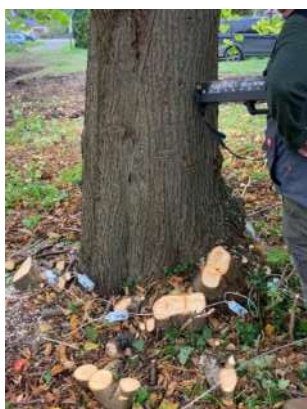
Abb.: 5-18 Bohrung 4

Abb.: 5-39 Messprofil 4 – Stamm – intakte Restwandstärke ca. 35 cm.

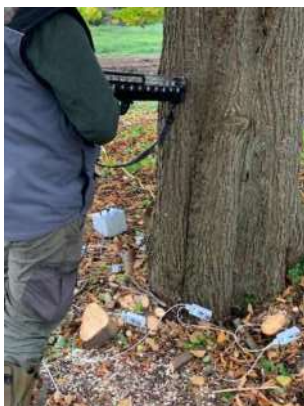
Abb.: 5-40 Bohrung 5

Abb.: 5-41 Messprofil 5 – Stamm intakte Restwandstärke ca. 19 cm.

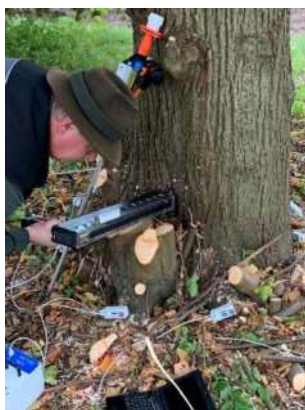
Abb.: 5-42 Bohrung 6

Abb.: 5-43 Messprofil 6 – Stammfuß – intakte Restwandstärke ca. 12 cm.

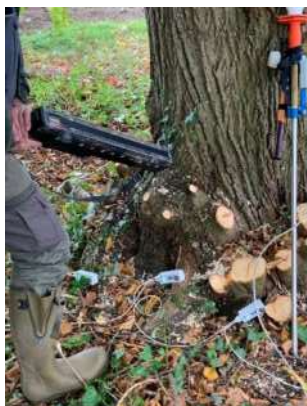
Abb.: 5-44 Bohrung 7

Abb.: 5-45 Messprofil 7 – Wurzelanlauf – intakte Restwandstärke ca. 40 cm.

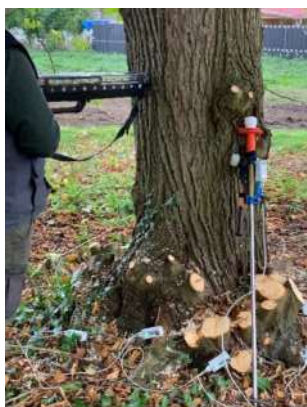
Abb.: 5-46 Bohrung 8

Abb.: 5-47 Messprofil 8 – Stamm – intakte Restwandstärke ca. 33 cm.

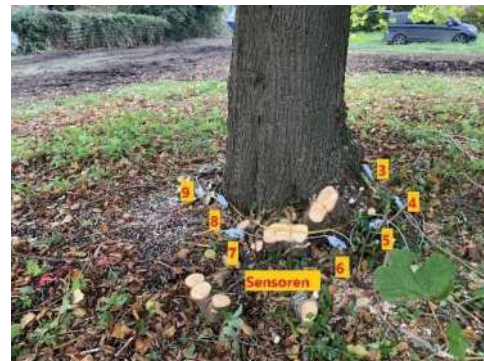
Abb.: 5-51 Positionierung der Sensoren 3-9

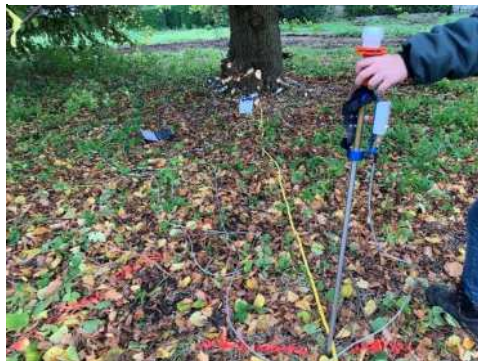
Abb.: 5-52 Messung Sensor 1, ca. 4 m

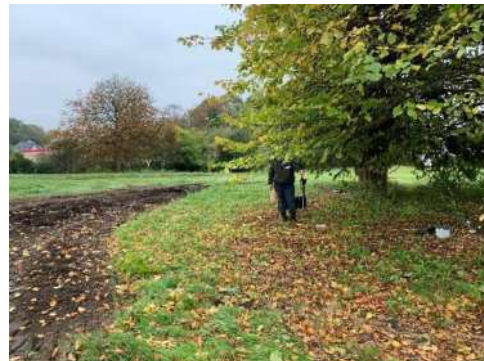
Abb.: 5-53 Messung Sensor 2, ca. 4 m

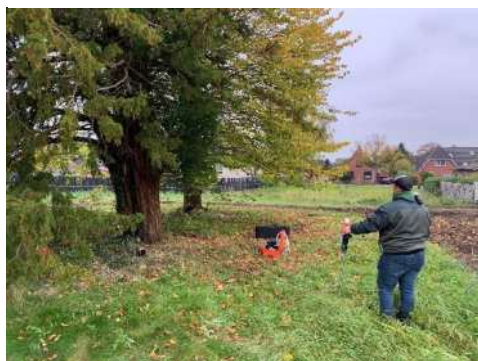
Abb.: 5-54 Messung Sensor 3, ca. 9 m

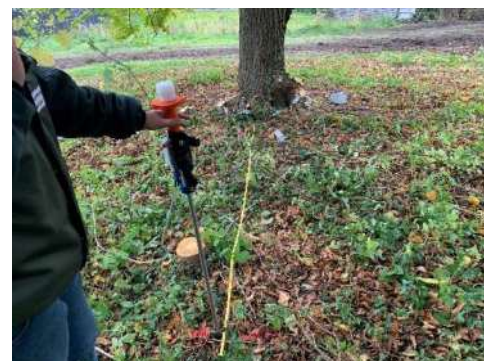
Abb.: 5-55 Messung Sensor 5, ca. 3 m

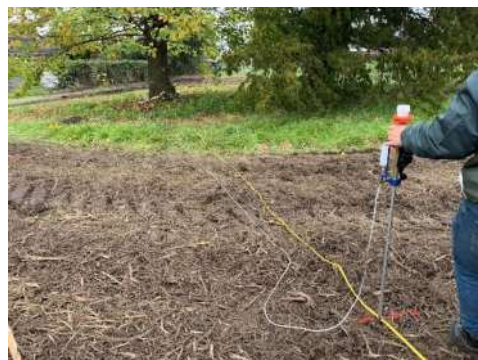
Abb.: 5-56 Messung Sensor 6, ca. 11,50 m

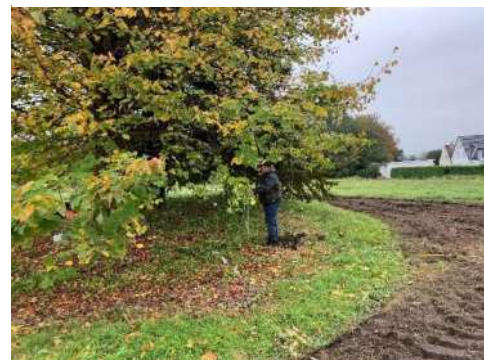
Abb.: 5-57 Messung Sensor 7, ca. 2,50 m

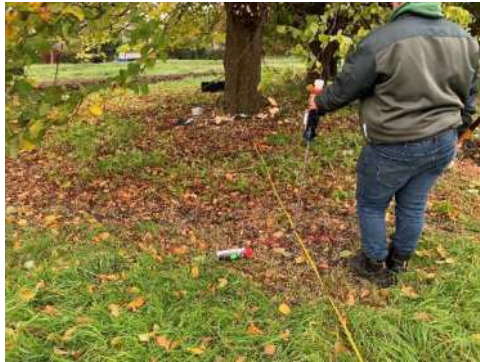
Abb.: 5-58 Messung Sensor 8, ca. 4 m

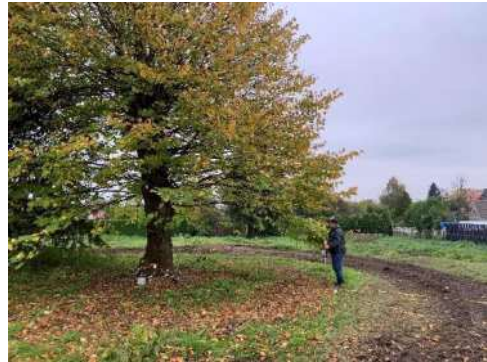
Abb.: 5-59 Messung Sensor 9, ca. 4 m

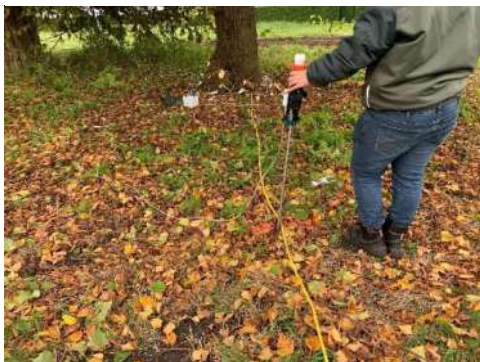
Abb.: 5-60 Messung Sensor 10, ca. 3,5 m
